## EKSPERTYZA TECHNICZNA

<b>NAZWA ZAMIERZENIA INWESTYCYJNEGO</b>	<b>MUR OPOROWY</b>
<b>INWESTOR</b>	<b>ZARZĄD BUDYNKÓW MIESZKALNYCH 75-815 KOSZALIN, ul. POŁCZYŃSKA 24</b>
<b>ADRES OBIEKTU BUDOWLANEGO</b>	<b>ul. JANA Z KOLNA 8 75-204 KOSZALIN</b>
<b>KATEGORIA OBIEKTU BUDOWLANEGO</b>	<b>KATEGORIA XIII</b>
<b>POZOSTAŁE DANE ADRESOWE</b>	<b>Nazwa jednostki ewidencyjnej: . . . . . 326101_1.0020.617/8 Nazwa i numer obrębu ewidencyjnego: . . . KOSZALIN 326101_1.0020 Numer działki ewidencyjnej: . . . . . 617/8</b>

<b>OPRACOW AŁ:</b>	<b>mgr inż. ZBIGNIEW KOCUR upr. nr: UAN/N/7210/459/87 i 114/90 ZAP/BO/1300/01 w spec. konstrukcyjno-budowlanej</b>
<b>Data opracowania:</b>	<b>Koszalin, 07.2024 r.</b>

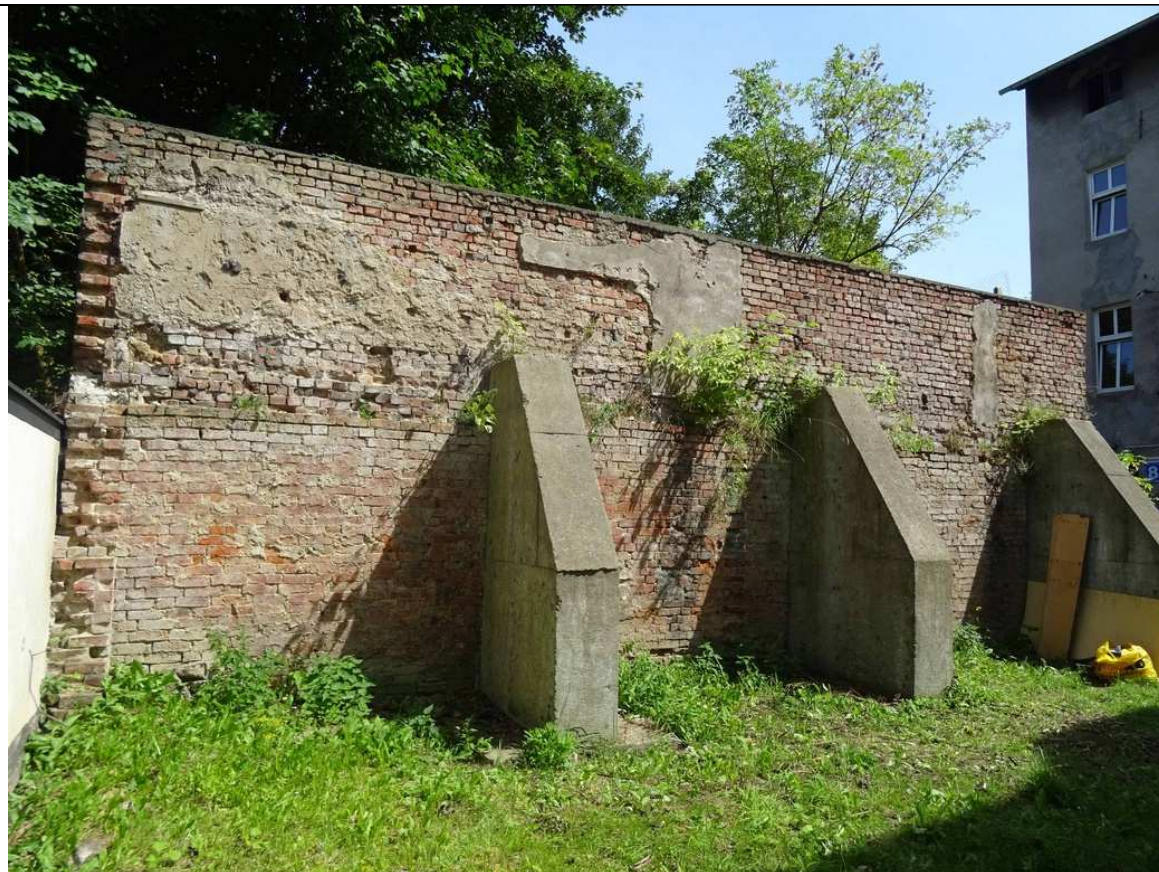
Fot. 2 Widok ogólny muru – odcinek A-B. Z lewej widoczne strzępiał po nieistniejącym budynku. Lico ścian porośnięte roślinnością średnią oraz widoczne wysolenia.

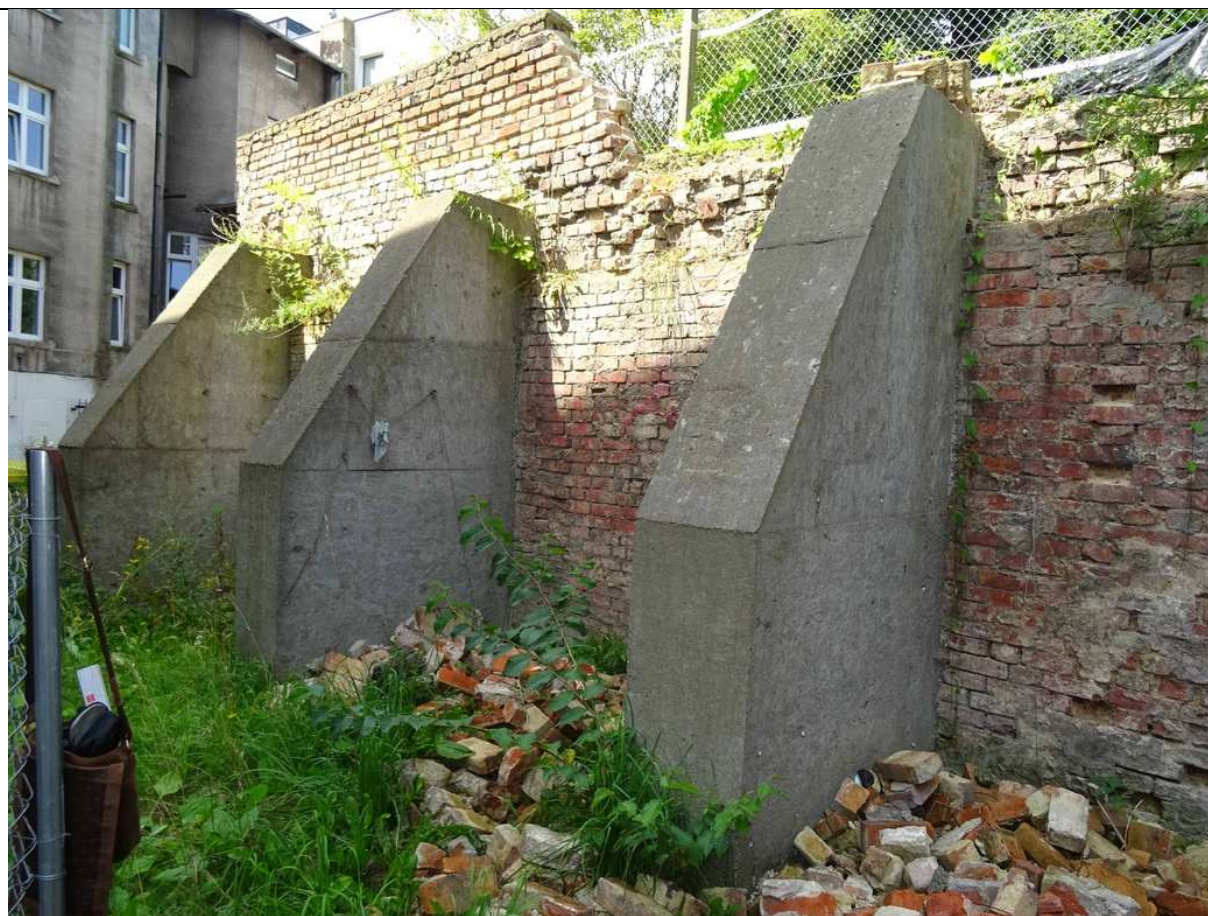
Fot. 3 Widok ogólny muru – odcinek B-C. Widoczna zniszczona partia muru, widoczne również strefa znaczne zniszczenie cegieł w pasie na poziomie terenu znajdującego się za murem.

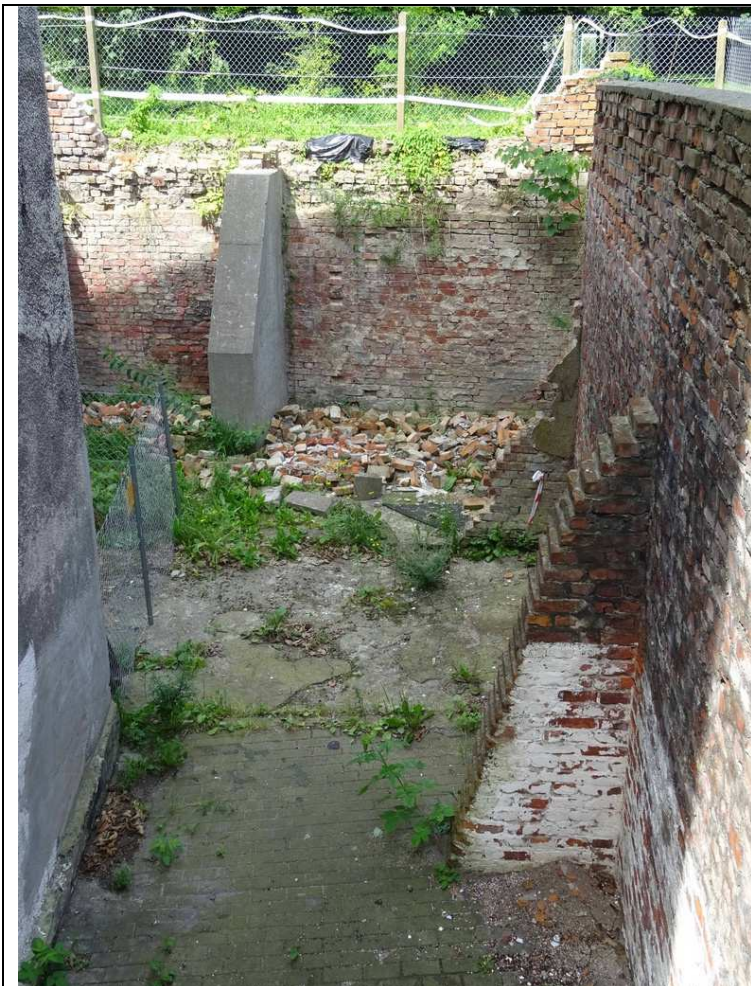
Fot. 4 Widok ogólny muru – w oddali odcinek B-C w strefie awarii, z prawej widoczny odcinek C-D z pozostałością ściany rozebranego budynku mieszkalnego i murowaną przyporą na pierwszym planie.

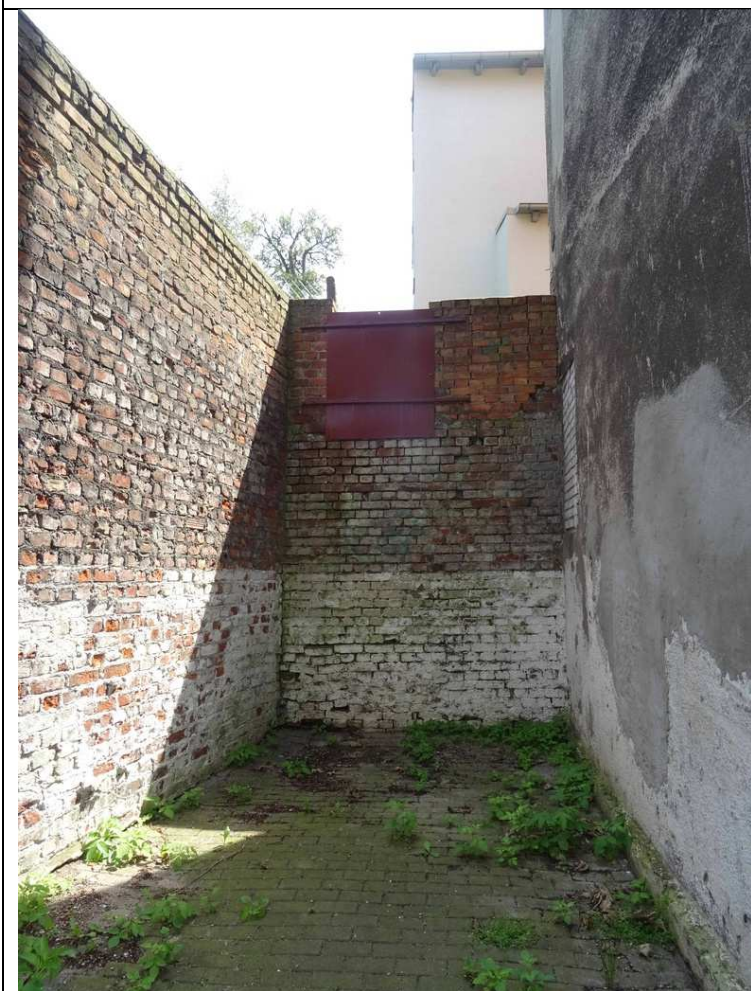
Fot. 5 Widok ogólny muru – odcinek CD i D-E. Widoczna destrukcja spoin na całości lica i znaczną w strefie korony muru.

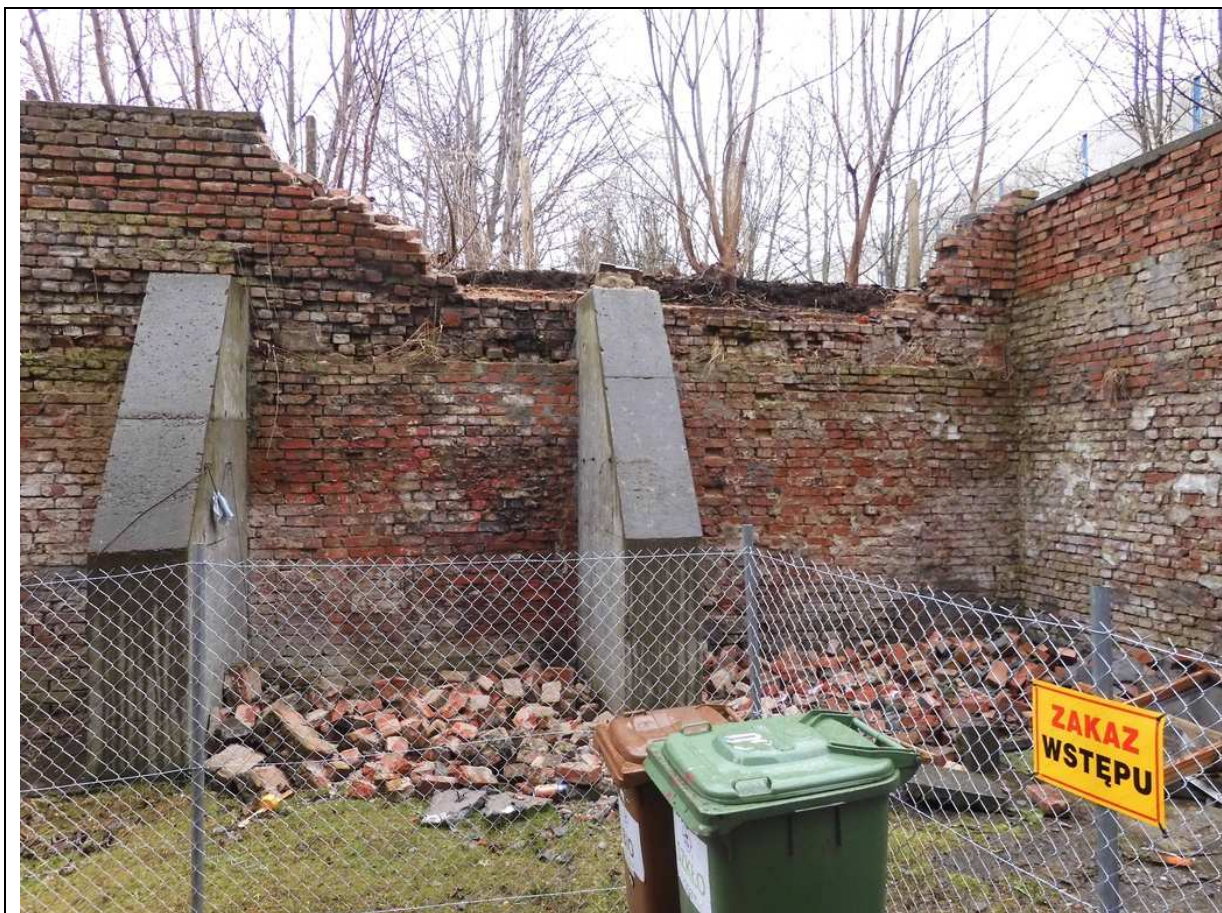
Na początku 2024 r. miała miejsce awaria muru. W jej wyniku zawaleniu uległ wschodni fragment muru odcinka B-C na odcinku między przyporami 5 i 6, a narożnikiem wschodnim C.

Fot. 6 Widok ogólny – odcinek B-C stan na 02.2024 r. Widoczna zniszczona partia muru, materiał leżący u podstawy muru, widoczne również strefa znaczne zniszczenie cegieł w pasie na poziomie terenu znajdującego się za murem

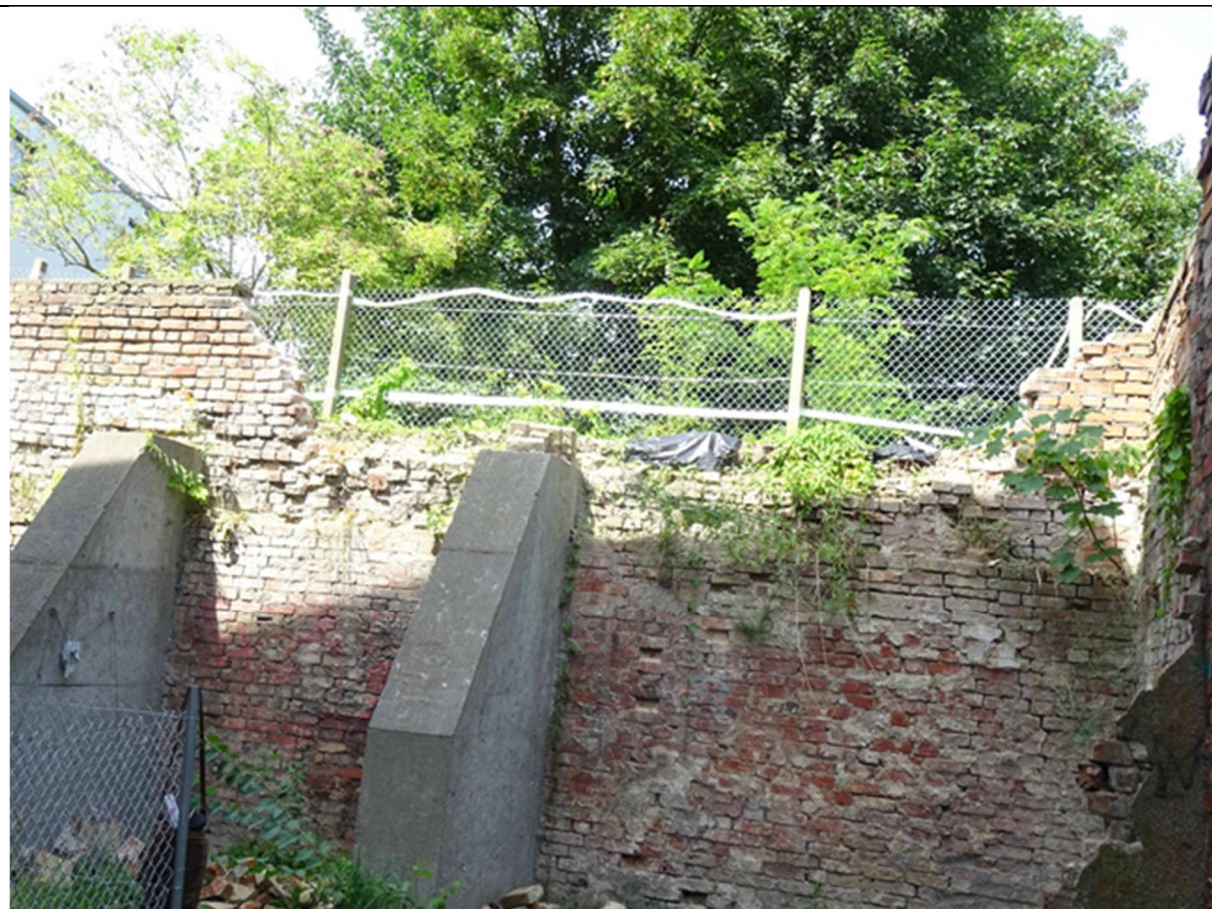
Fot. 7 Widok ogólny – odcinek B-C stan na 06.2024 r. Widoczna zniszczona partia muru, roślinność wysoka rosnąca za murem, widoczne również strefa znaczne zniszczenie cegieł w pasie na poziomie terenu znajdującego się za murem

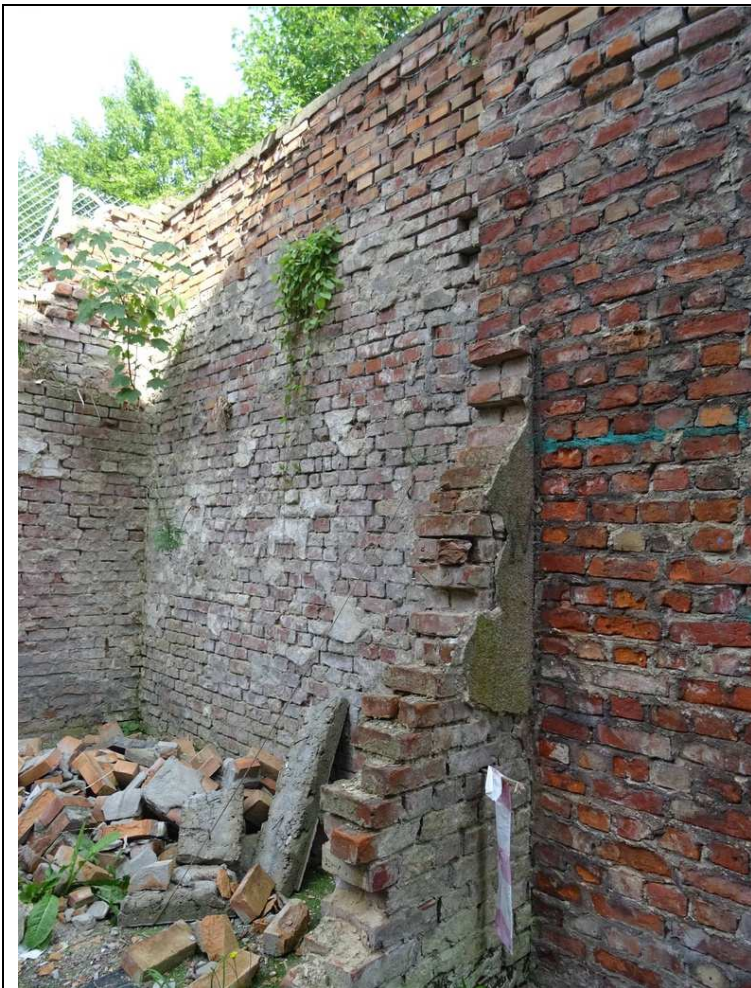
Fot. 8 Narożnik odcinków muru B-C i C-D. Widoczny materiał pochodzący z uszkodzonej ściany, widoczny również fragment ściany z rozebranego budynku. Widoczna również różnica w sposobie wykonania muru. Z lewej murowany na zaprawie wapiennej, z prawej murowany na zaprawie cementowo-wapiennej.

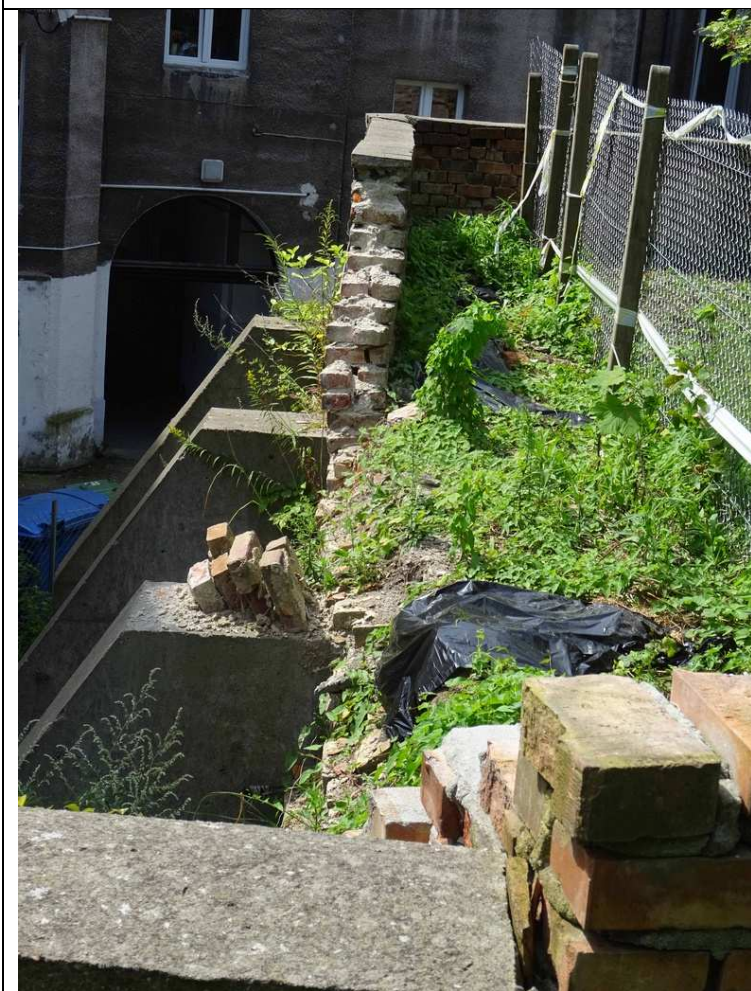
Fot. 9 Odcinek muru B-C. Korona zniszczonego muru, widoczna roślinność niska porastająca mur.

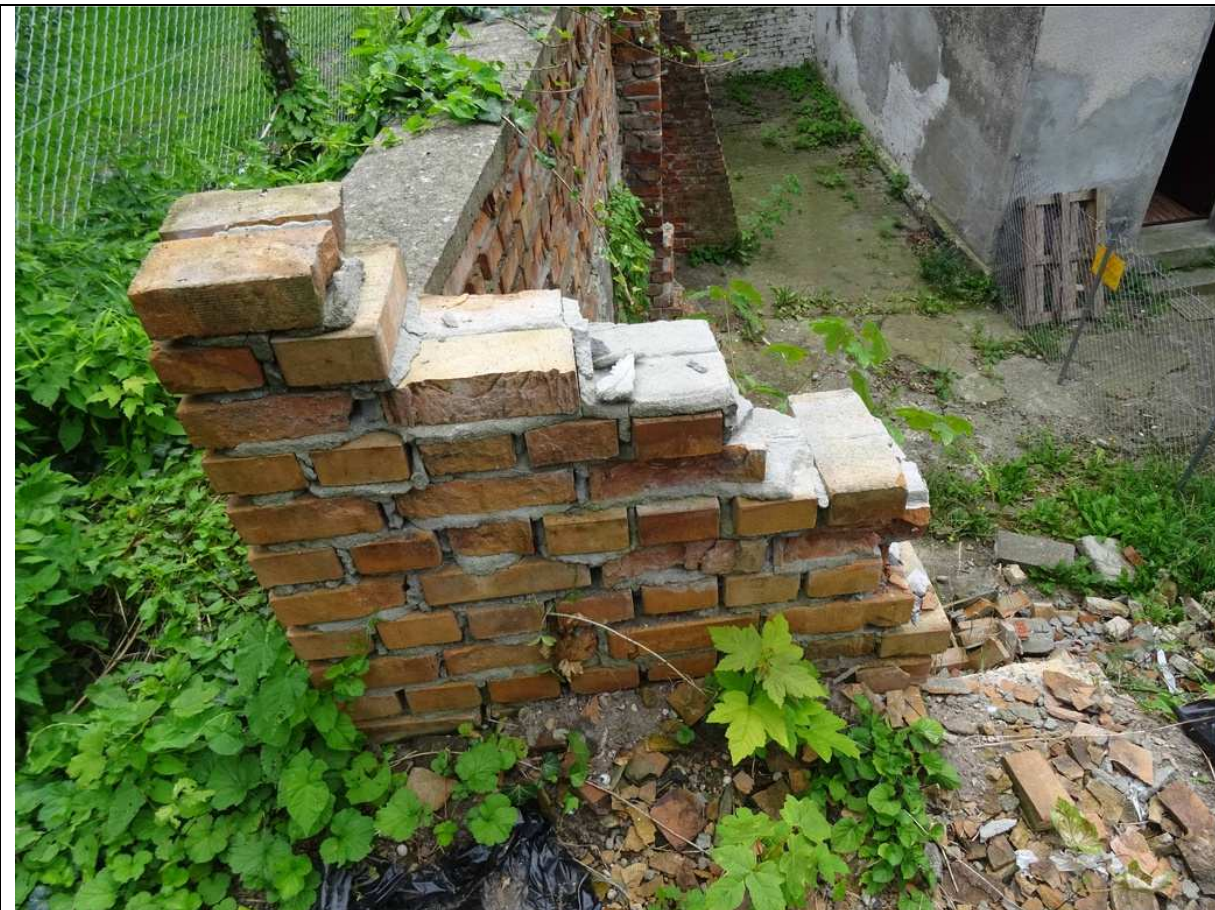
Fot. 10 Narożnik muru C, widok z poziomu nasypu za murem w kierunku odcina C-D i D-E. Widoczny fragment uszkodzonego muru i betonowej nakrywy muru oraz roślinności niskiej porastającej mur.

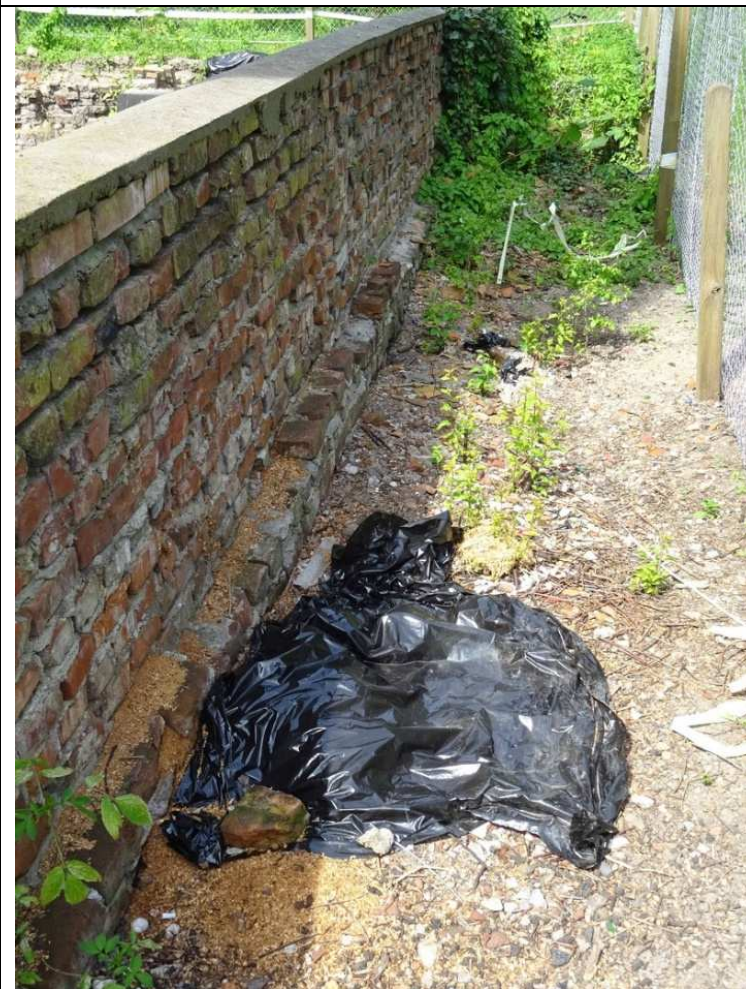
Fot. 11 Widok odcinka C-D muru z odsadzką od strony nasypu. Widoczne wykwity solne, wypłukane spoiny i roślinność w bezpośrednim sąsiedztwie ściany

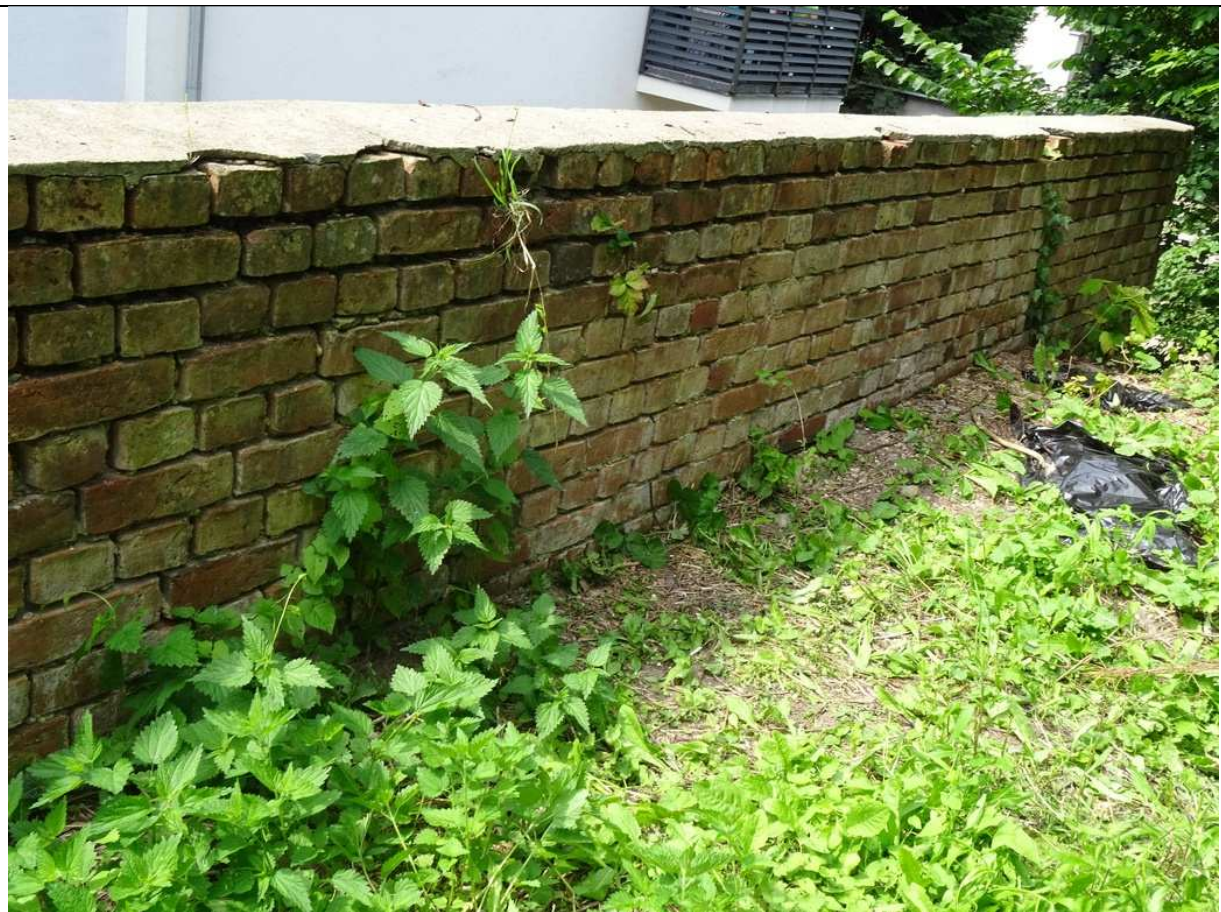
Fot. 13 Widok lica ściany od strony wschodniej za murem nad nasypem – odcinek A-B. Widoczna wypłukana na znaczną głębokość zaprawa wapienna.

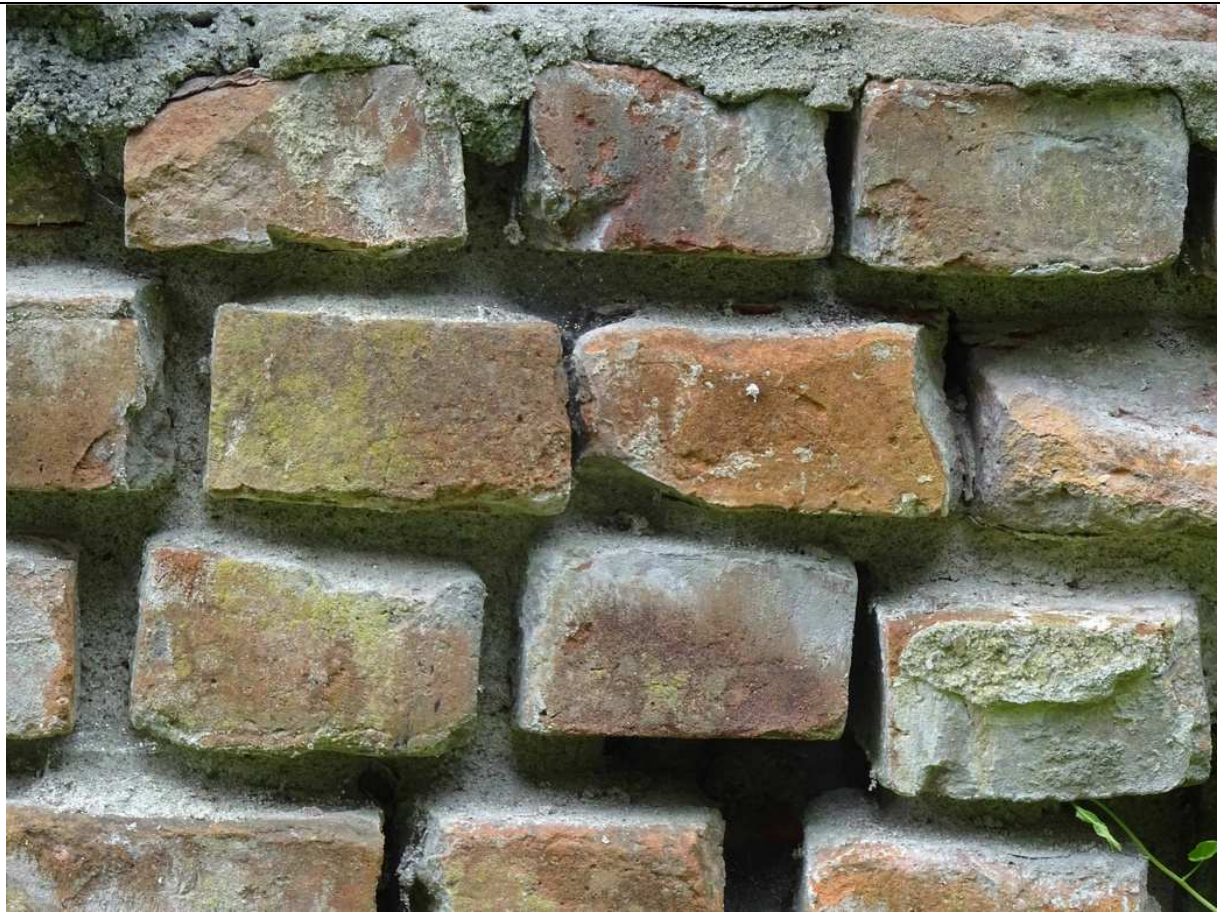
Fot. 12 Widok lica ściany od strony wschodnie muru– odcinek A-B. Widoczna wypłukana na znaczną głębokość zaprawa wapienna.

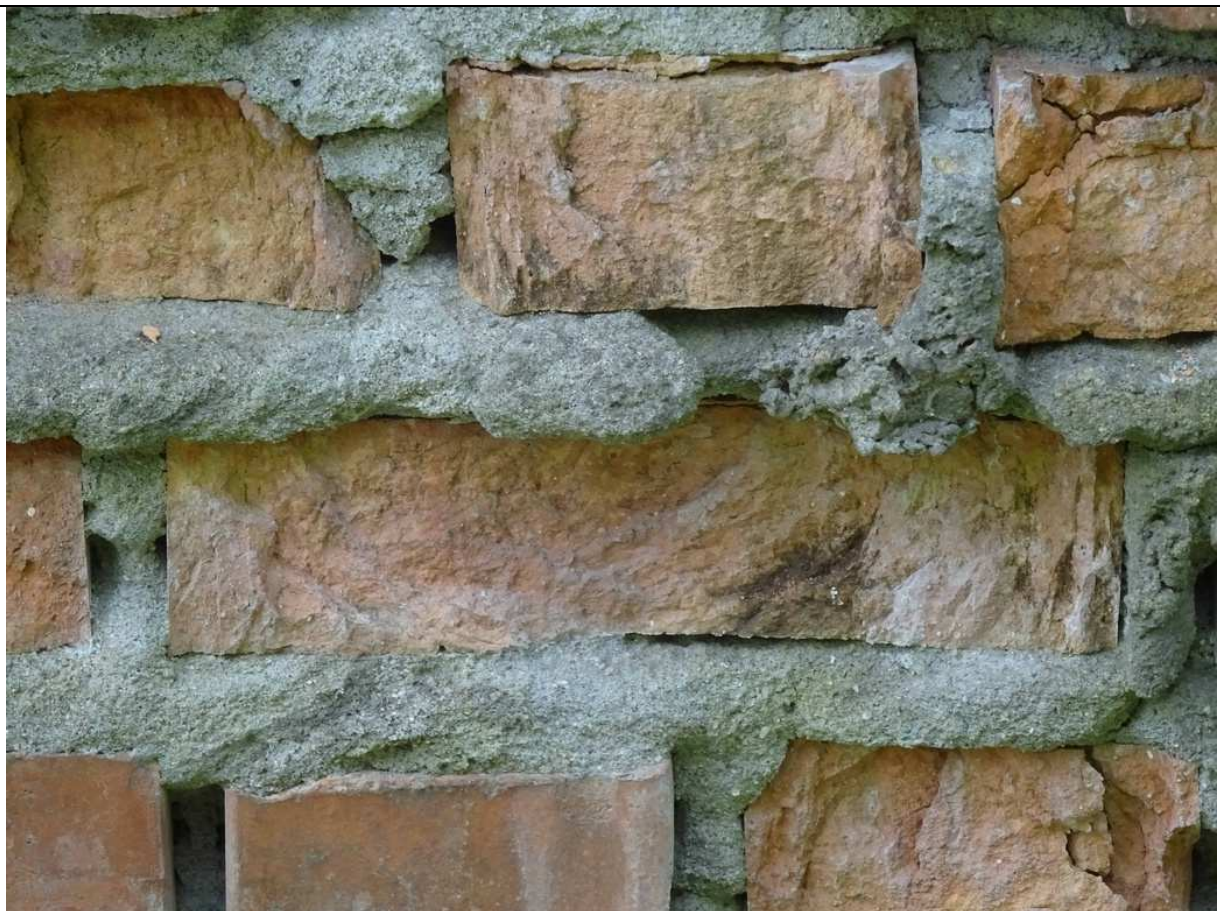
Fot. 13 Widok lica ściany od strony wschodnie muru– odcinek C-D. Widoczna zniszczone lico cegieł i mocna i szczelna zaprawa cementowa.
